Gemeinde Koblach

Schlosshügel Neuburg

Forstliches Pflegekonzept

Georg Willi, Juni 2016

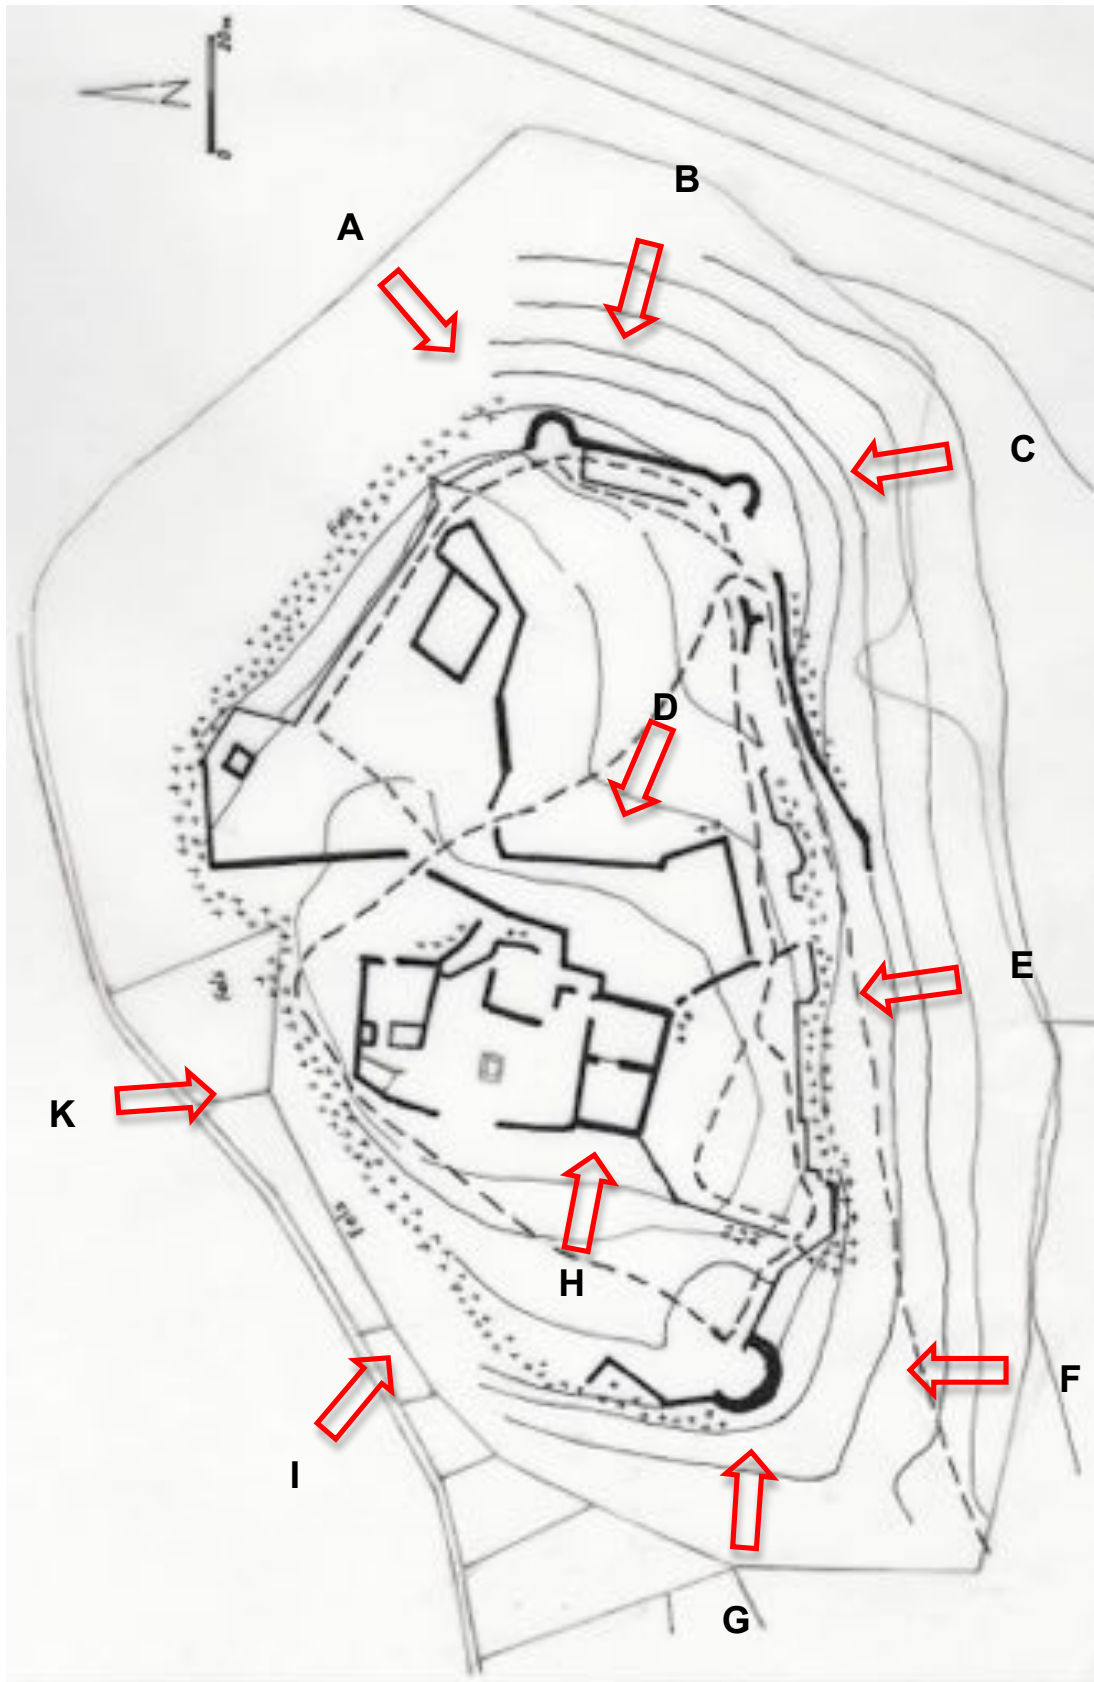
Abbildung 1: Bezeichnung der Sichtfenster A - K

Die Erlebbarkeit der Burgruine Neuburg ist bereits heute mit verschiedenen Sichtfenstern gegeben. Diese sollen die Neugier wecken, die Anlage zu besuchen und hautnah zu erleben, sowie soweit möglich die Ausdehnung der Burganlage sichtbar machen. In *Abbildung 1* sind diese Sichtfenster mit den Buchstaben A – K bezeichnet.

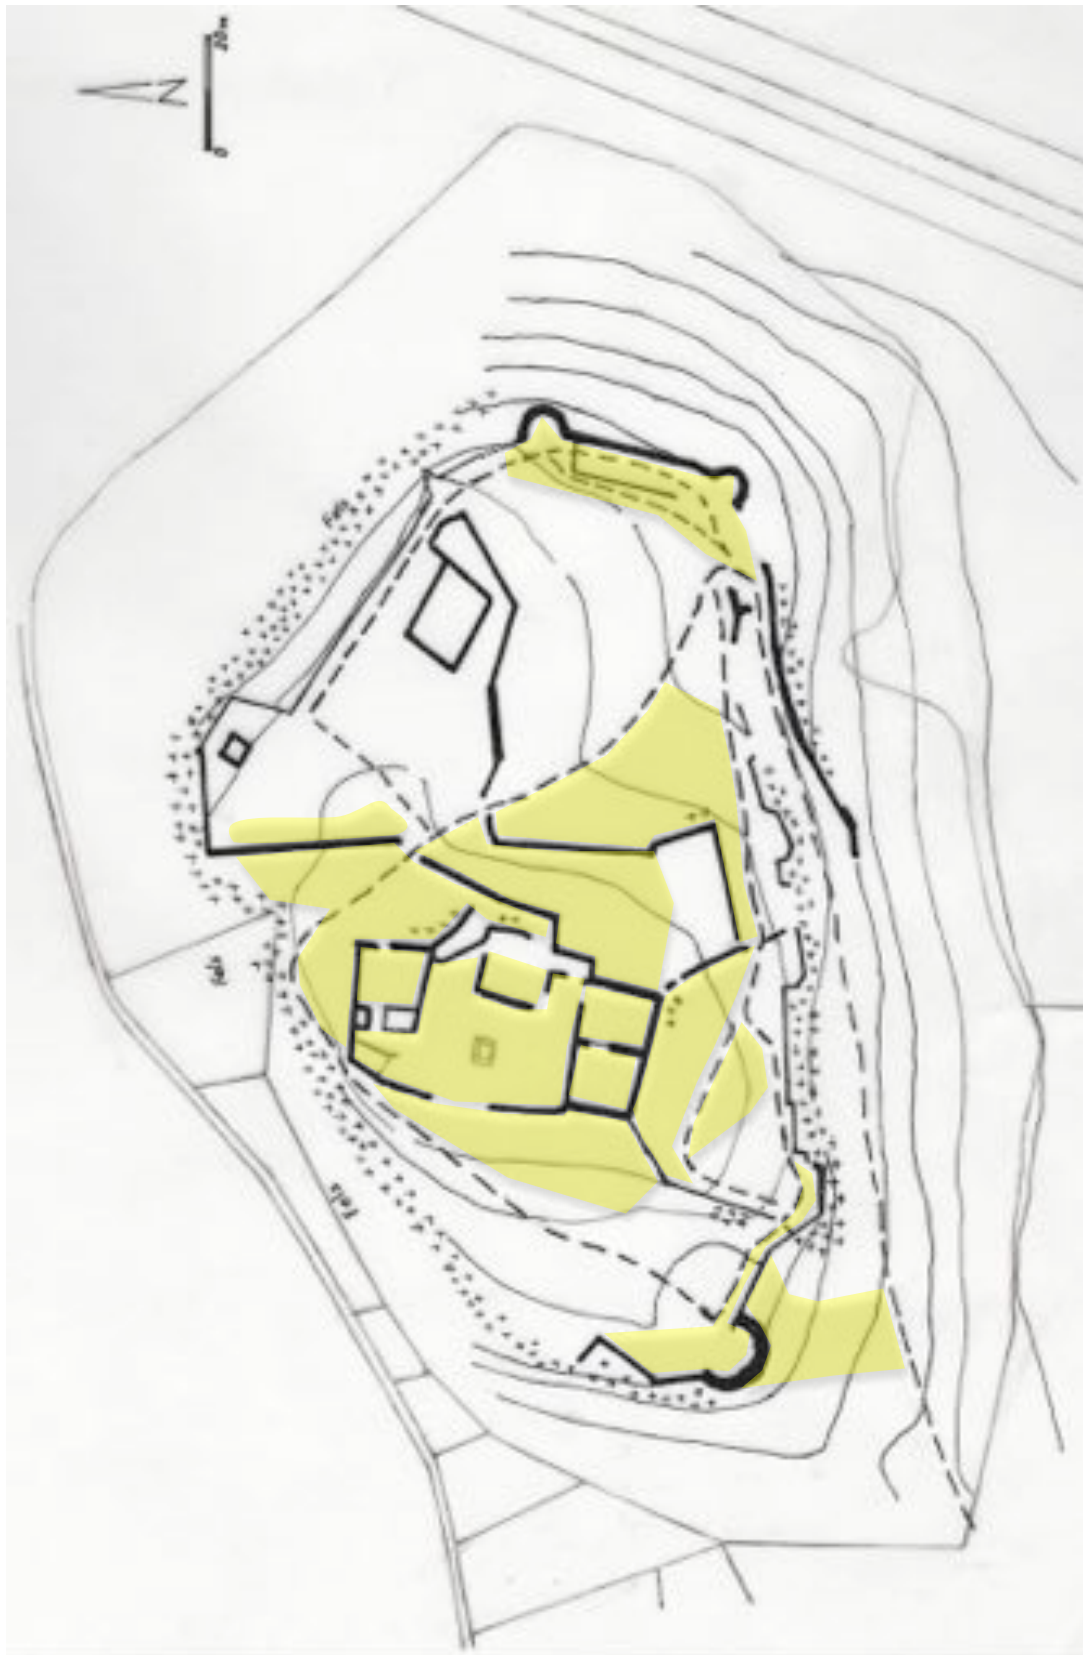
Abbildung 3: Innenräume, größtenteils frei gehalten von niederem Buschwerk (gelb)

Bereits heute werden die Innenräume der Burg von niederem Buschwerk frei gehalten (vgl. *Abb. 3*). Das ermöglicht die freie Sicht auf die Burg von den Wegen aus, die durch die Burganlage führen und die Größe der Anlage erlebbar machen. Diese Maßnahme eines jährlichen Rückschnitts von Buschwerk wird auch künftig notwendig sein.

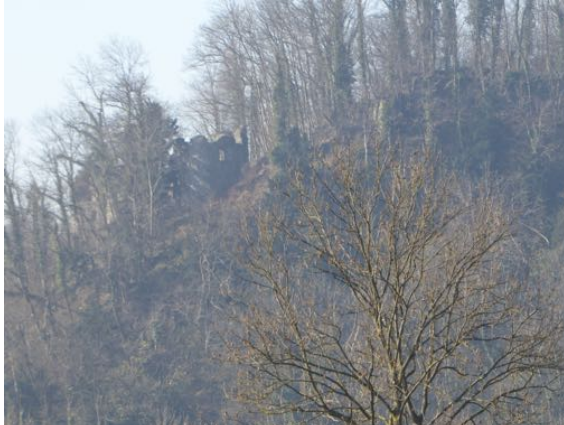
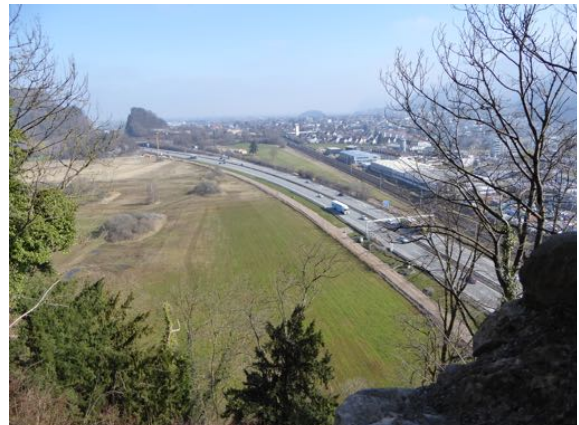
Mit diesem Sichtfenster ist bereits heute ein Teil des Äußeren Burghofes, insbesondere die nördliche Geschützrondelle der Ringmauer-Überwachungsbastei, gut erlebbar, auch wenn aufgrund der Exposition und der Lichtverhältnisse die Bauteile recht dunkel und düster erscheinen. Mit dem Schneiden einzelner Lindenäste auf der Ostseite des Sichtfensters kann die Sicht auf die äußere Ecke der Geschützrondelle verbessert und aufgehellt werden. Ob ein Fällen von einzelnen Eschen zusätzlich zur Verbesserung der Sicht beiträgt, kann erst später beurteilt werden (vgl. Ausführungen zu Sichtfenster B). Dabei ist jedoch festzuhalten, dass ein Fällen von Bäumen in diesem Bereich schwierig zu bewerkstelligen ist, da das Gelände sehr steil ist und sich am Fuß des Hügels eine Wiese befindet, dessen Eigentümer ein Abholzen nicht toleriert, wenn dadurch seine Wiese zu Schaden kommt. Die Bäume müssten deshalb quergefällt und fixiert werden.

Abb. A1: Sicht von Norden

Abb. A2: Sicht von oben nach Norden

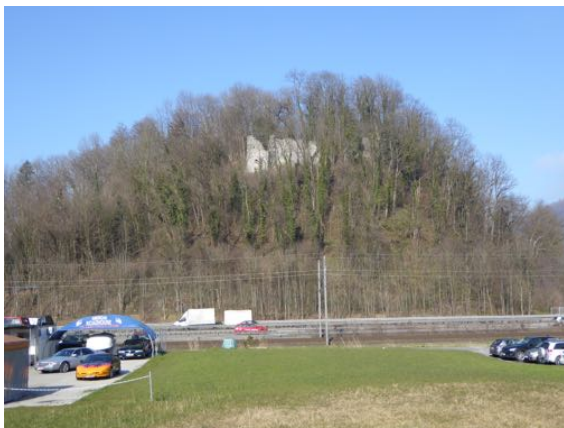
Die Sicht auf die Außenmauer des Wirtschaftsgebäudes ist sehr eingeschränkt gegeben. Da zudem vor der nördlichen Geschützrondelle eine eindrucksvolle Eibe stockt (vgl. Abb. 2), die unbedingt zu erhalten ist, kann der Blick auf diesen Teil der Ringmauer-Überwachungsbastei nicht freigelegt werden. Es soll jedoch die Sicht auf den südlich anschließenden Teil der Ringmauer verbessert werden. Dazu ist es einmal notwendig, die dichten Efeupflanzen, die vor der Mauer eine Eiche und auch Feldahorne, deren Kronen weitgehend über die Mauer hinausragen, stark umschlingen, zum Absterben zu bringen und zu entfernen. Diese Maßnahme wird auch die umschlungenen Bäume, insbesondere die Eiche, stärken. Zudem ist es notwendig, hangabwärts 2-3 Bäume zu fällen (Querfällung), die mit ihren Kronen die Sicht auf die Ringmauer verdecken. Bei diesen Bäumen handelt es sich um Eschen.

Abb. B1: Sicht von Osten

Da es sehr schwierig ist, die mit diesen Maßnahmen erzielte Wirkung der Sichtbarmachung der Ringmauer abzuschätzen, soll in zwei Jahren die Situation neu beurteilt werden.

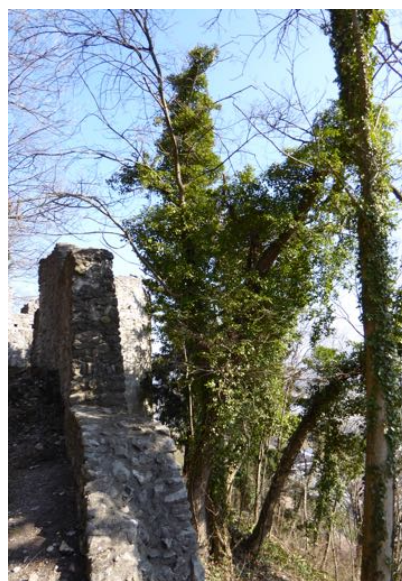
Abb. B2: Eiche, Efeu ist zu entfernen

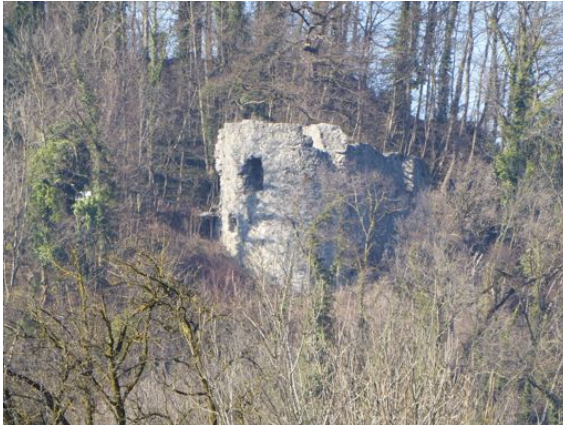
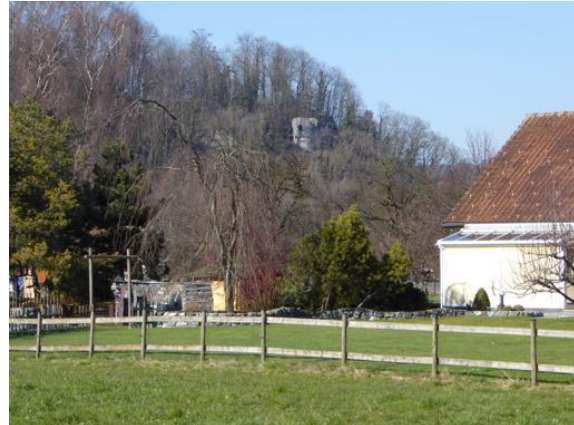
Die Sicht auf die südliche Geschützrondelle beim Wirtschaftsgebäude ist gewährleistet, es drängen sich zur Zeit keine Maßnahmen auf.

Abb. C1: Sicht von Südost von der Nähe

Abb. C2: Sicht von Südost von der Ferne

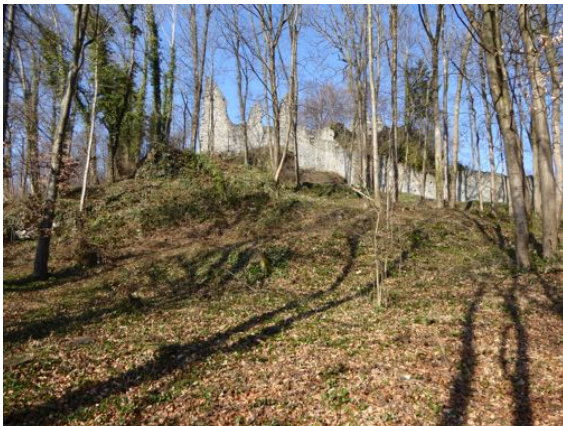
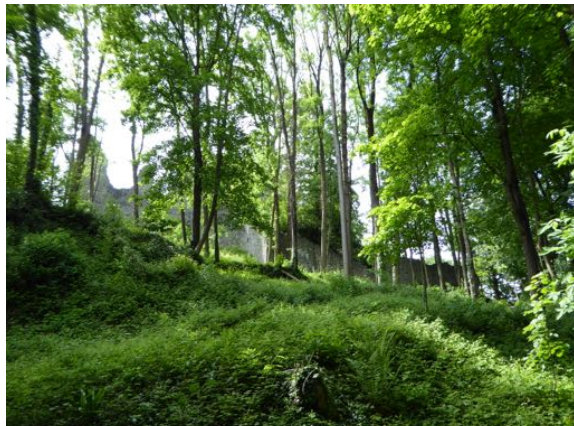
Die „innere“ Sicht auf die Hauptburg vom Fußweg aus ist gegeben. Die Kronen der Bäume überragen das Mauerwerk. Um die Sicht jedoch gewährleisten zu können, ist die Strauchschicht niedrig zu halten. Dazu sind jährliche Säuberungsschnitte notwendig. Grundsätzlich ist festgelegt, dass der Bewuchs in den „Innenräumen“ der Burganlage niedrig gehalten wird (vgl. weitere Maßnahmen).

Abb. D1/D2: Sicht auf Hauptburg von Fußweg aus

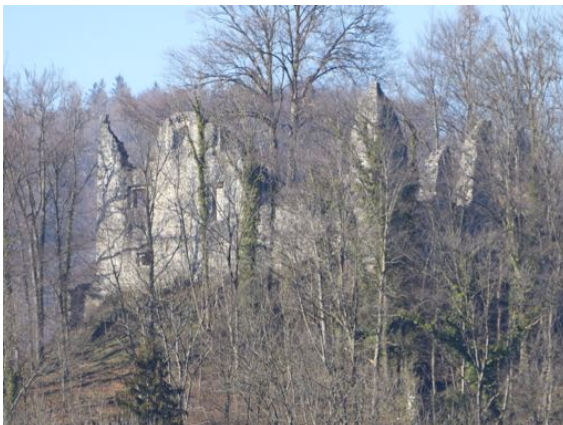
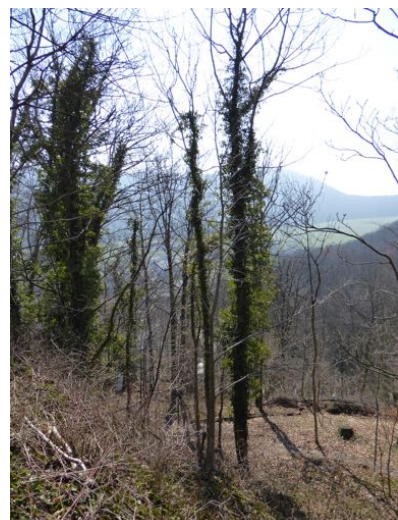
Die Sicht von Süden auf die Hauptburg (Palas der zweiten größeren Bauphase) ist momentan nur eingeschränkt gegeben. Um sie zu verbessern, sind einzelne Bäume zu fällen:

Abb. E1: Sicht von Süden

Abb. E2: Sicht von oben

Insgesamt sollen 4 Buchen und ein Ahorn gefällt werden, allenfalls noch eine geschwächte Esche.

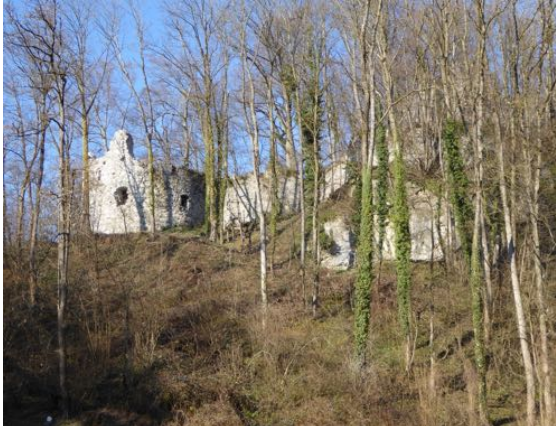
Die Sicht von der Wiese beim Pfadfinderheim auf die „ältere Ringmauer“ mit Geschütz- und Gefängnisturm ist gegeben. Von Zeit zu Zeit sind jeweils die Büsche zurückzuschneiden (vgl. Kap. 4.3 Weitere Maßnahmen).

Abb. F1: Sicht von Wiese bei Pfadfinderheim

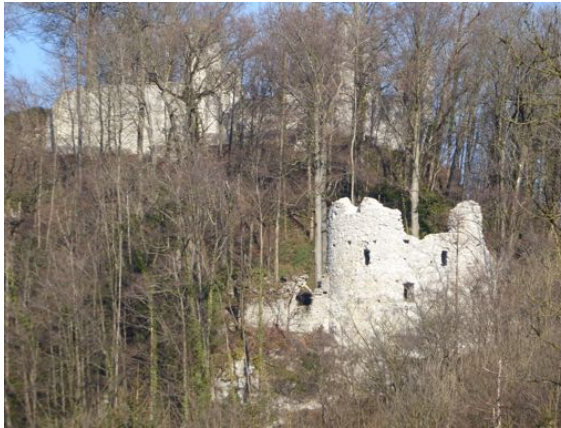
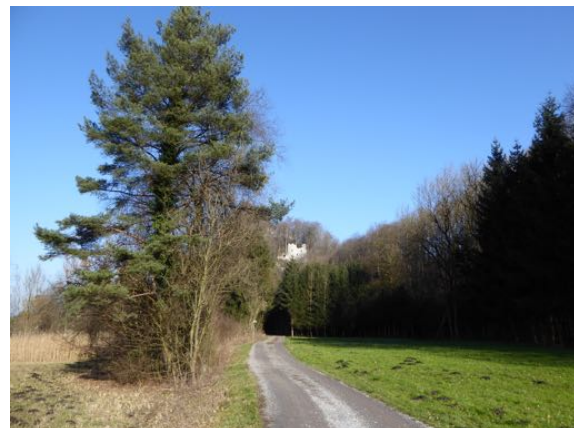
Die Sicht auf den Geschütz- und Gefängnisturm an der Südwestecke ist weitgehend gegeben. Allenfalls kann sie mit einer Durchforstung eines dicht gedrängten Buchen-

Stangenholzes/schwaches Baumholz verbessert werden, auf der nördlichen Seite kann das Fällen von zwei Buchen die Sicht noch optimieren.

Auch Teile des Palas sind sichtbar, nicht jedoch die Südwestecke der Hauptburg. Dazu muss eine grosse, alte Buche („Biotopbaum“) sowie zwei weitere Bäume (Ahorn und Esche) unterhalb geschlägert werden. Aus der Sicht des Verfassers des Gutachtens ist fraglich, ob mit dieser Maßnahme ein optischer Mehrgewinn erreicht werden kann, dies im Vergleich zum Naturwerte-Verlust. Es ist zu vermuten, dass nur mit weiteren Fällaktionen der gewünschte Effekt erreicht werden kann.

Abb. G1: Sicht von Westen

Abb. G2: Sicht von der Ferne

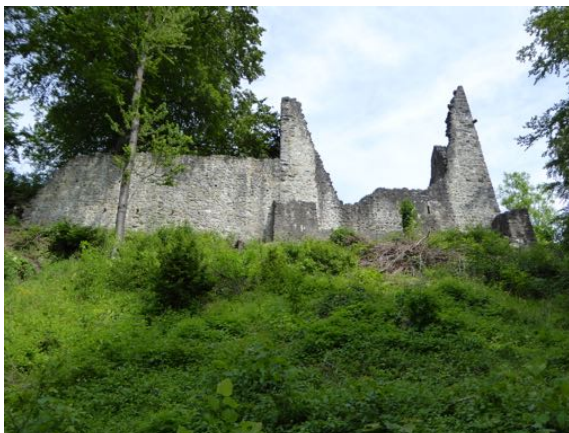
Vom bestehenden Fußweg, der die südwestliche äussere Ringmauer mit dem Vorhof auf der Nordseite verbindet, ist heute der Blick zur Hauptburg dank der Schlagfläche uneingeschränkt möglich. Bei einer Verlegung des Weges nach oben kann der untere Teil mit Sträuchern und kleinwüchsigen Bäumen (z.B. Feldahorn) aufgeforstet werden (teilweise mit Naturverjüngung möglich), ohne dass der Blick auf die Hauptburg getrübt wird (vgl. auch I).

Abb. H1: Sicht von unten auf die Hauptburg

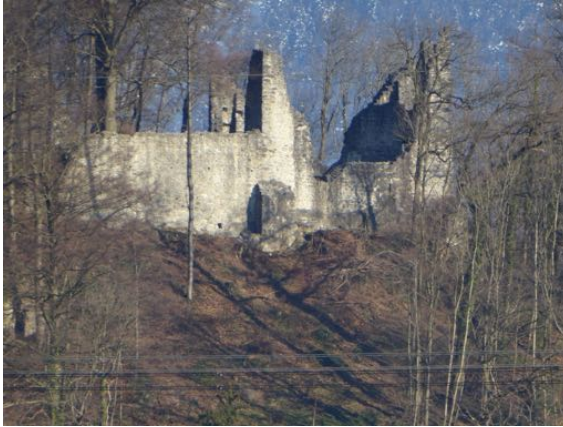
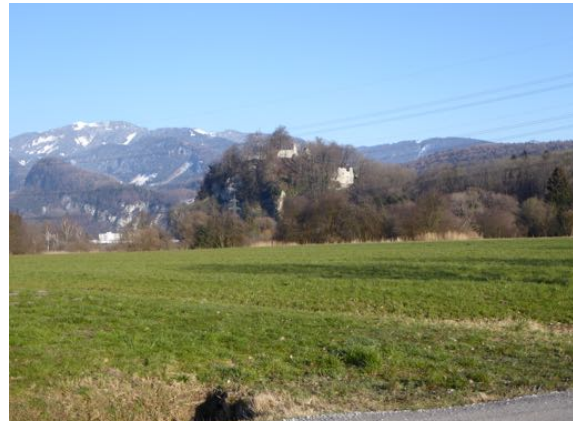
Der Blick auf die Hauptburg ist weitgehend gewährleistet, dies dank der Schlagfläche im ursprünglichen Hinterhof / Garten.

Abb. I1: Sicht von Nordwest

Abb. I2: Sicht von der Ferne

Auch die Maßnahme, die unter Punkt H beschrieben wurde (Aufforstung des unteren Teils der Schlagfläche mit Sträuchern und kleinwüchsigen Bäumen), wird vorderhand keine Beeinträchtigung der Sicht von Koblach her zur Folge haben. Die Situation ist jedoch nach fünf Jahren (vgl. Kap. 4.3) erneut zu überprüfen.

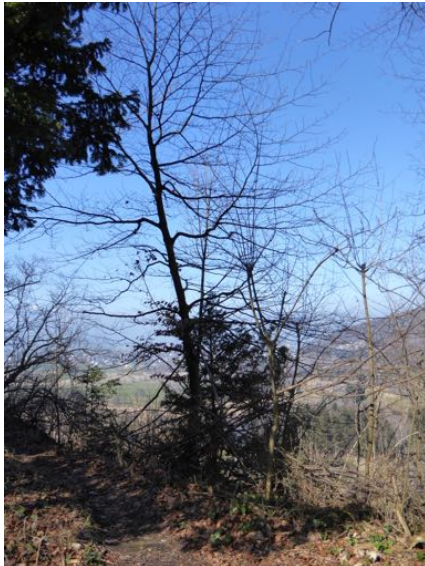
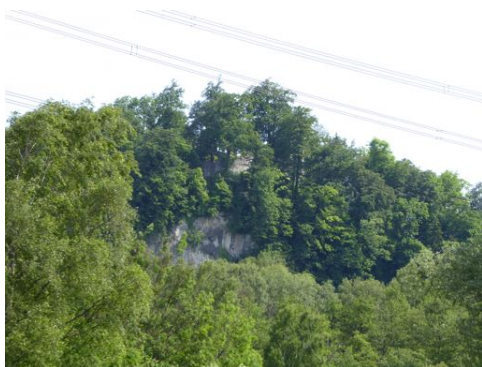
Der Blick von Norden auf die Nordwestecke der Hauptburg wird durch eine Buche und zwei kleinere Bäume (Linde und Buche) beeinträchtigt. Mit dem Fällen der Buche und der Stangenhölzer kann die Sicht wesentlich verbessert werden. Die benachbarte Eibe bleibt unangetastet.

Abb. K1: Blick von oben

Abb. K3: Blick von Norden

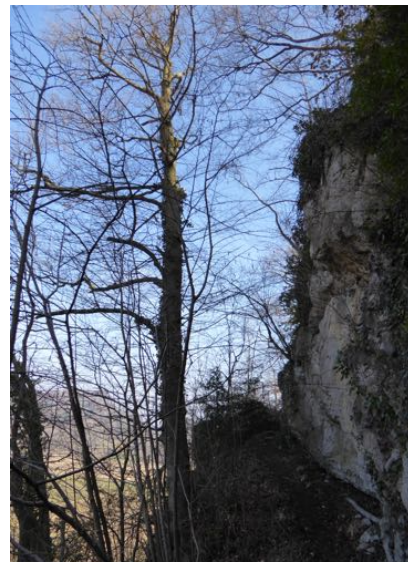
Abb. K2: Buche, die zu fällen ist

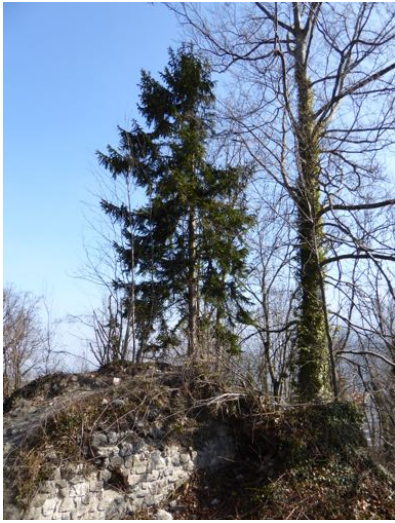
Fichte (Fi, vgl. *Abb. 2*): Auch die Fichte ist nicht standortsgemäß. Im Bereich der Burgruine stocken denn auch mit einer Ausnahme keine Fichten. Eine hat auf einer Aussenmauer der Hauptburg Fuß gefasst und schädigt das Mauerwerk. Sie soll gefällt werden.

Abb. M1: Fichte, die zu fällen ist

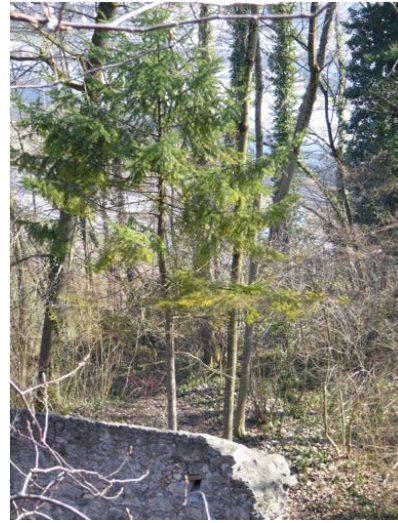
Douglasie (Do, vgl. *Abb. 2*): Im Besatzungshof, nahe des Abschnittmauertores stockt eine Douglasie. Da diese Baumart nicht standortsgemäß ist, soll sie gefällt werden (vgl. Verordnung „Schlosshügel“ in Koblach, LGBl.Nr. 38/1999; § 5, Abs. 1, lit. b).

Abb. M2: Douglasie, die zu fällen ist
